Uudenmaan yleisten teiden ympäristön tila TIEMAISEMA

Uudenmaan tiepiiri

1994

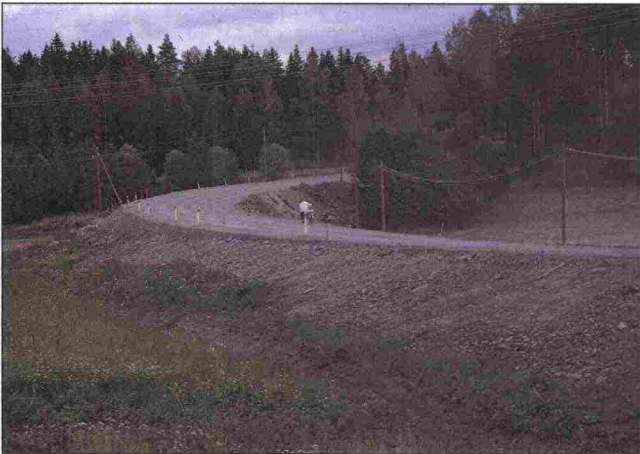
E.

E Nybyssä ruhjelaakson reunan puhkaisu on johtanut hankaliin tasoeroihin. Makkaramainen pengerrys tulisi liittää ympäristöön loiventamalla ja istuttamalla luiskia (113/1).

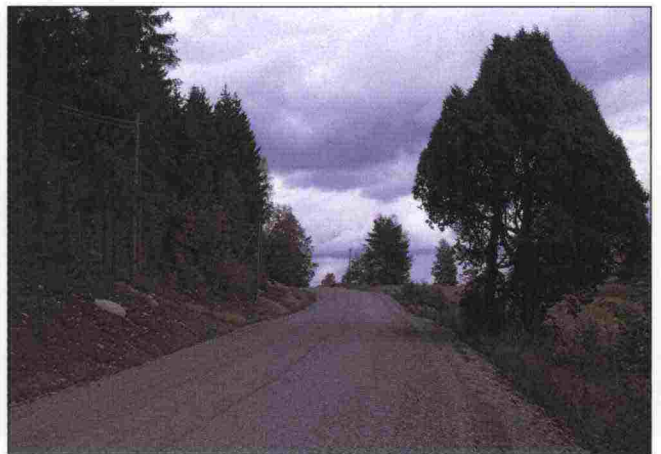
I.

I Näsbyssä tie on hiljattain päällystetty ja samalla levennetty. Luiskat ovat vielä avoimet ja ajoradan reuna epämääräinen. Komea kataja seisoo maamerkinä (11187/1).

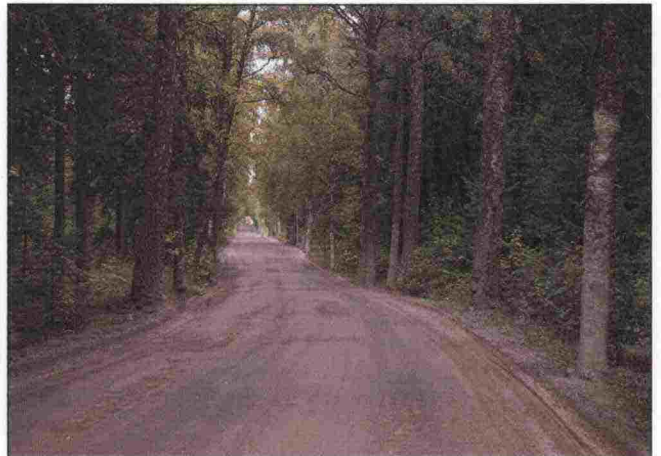
J.

J Lappers-Lohja tietä reunustavat pitkät koivukujanteet. Puusto kärsii ajoradan levityksestä (11149/1).

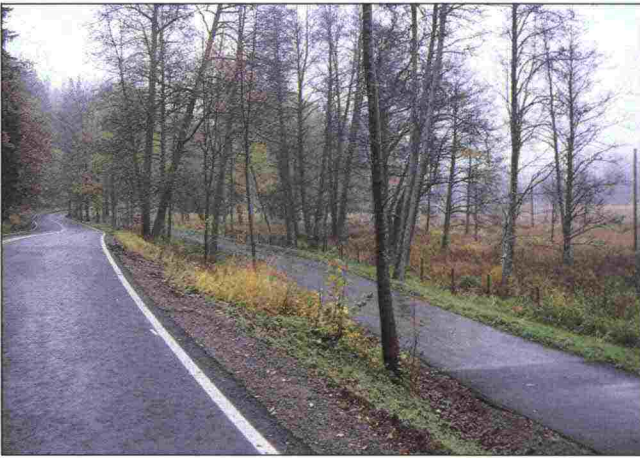
E.

E Kevyen liikenteen väylä on sovitettu herkästi rantapuustoa säilyttäen.

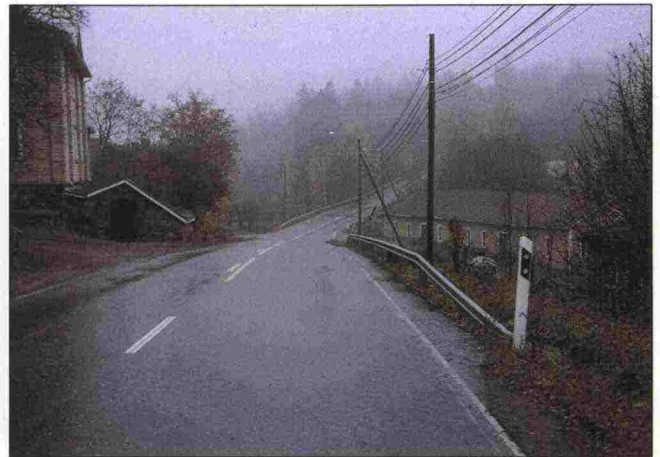
J.

J Antskogissa ruukki on rakentunut kapean joki-laakson rinteisiin. Tien kaiteet, valaisimet ja silta eivät erityisesti korosta miljööön luonnetta.

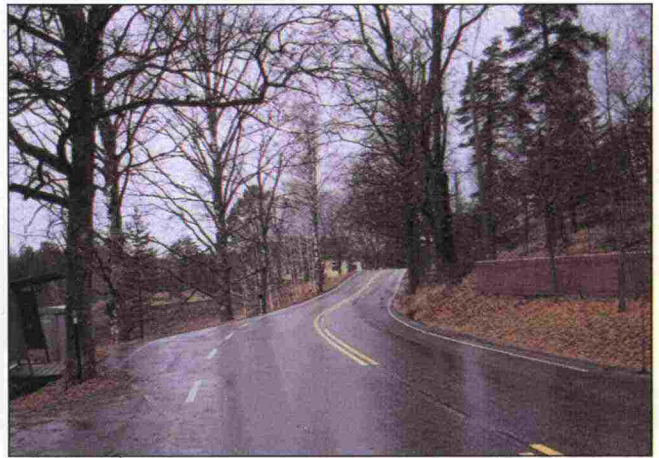
B2.

B2 Tien korotuksesta kärsivää kujannetta on osittain uudistettu.

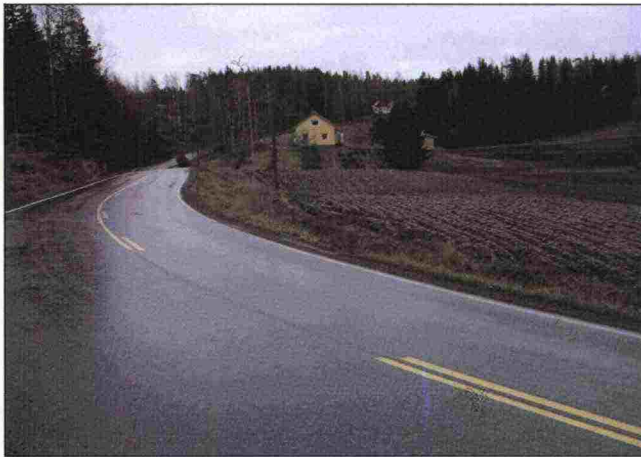
A2.

A2 Karstun maisemassa vuorottelevat kalliomäet ja kapeat laaksopainanteet. Tie noudattaa hyvin maaston muotoja.
